Solution matériau intelligente pour la galvanoplastie

Fabrication de deux cuves galvanisées pour la protection anti-corrosion de pièces d'avion avec le système du « revêtement chemise lâche »

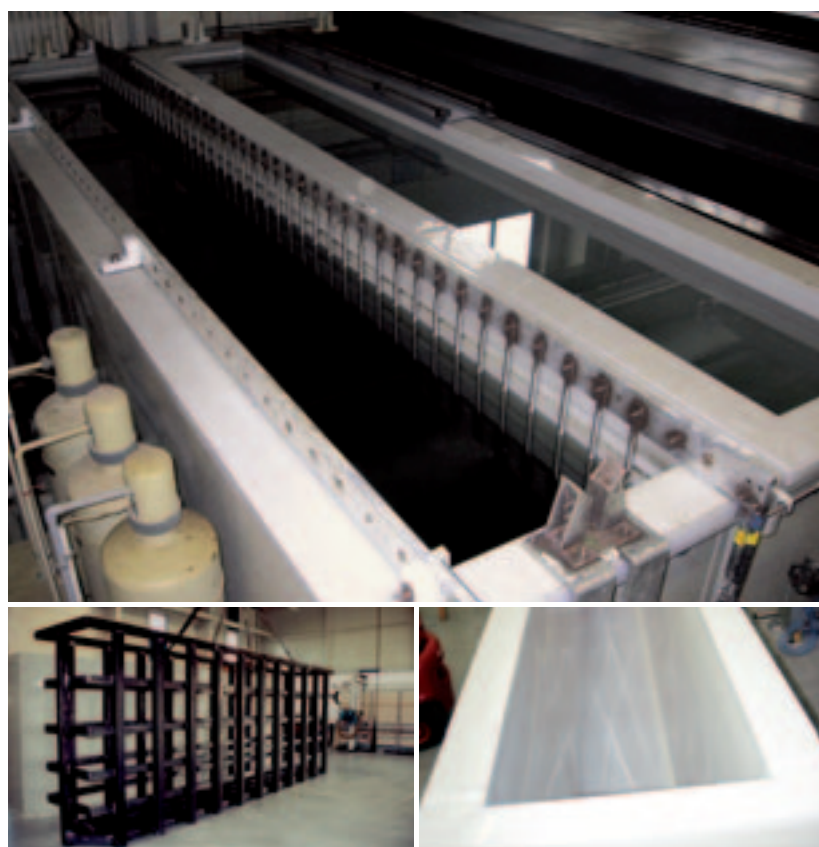
En jetant un œil sur les cuves galvanisées, on reconnaît le système du « revêtement chemise lâche », à l'extérieur en SIMONA® PP-DWU, à l'intérieur en SIMONA® PVDF. En bas à gauche : vue du nervurage croisé en acier.

Le polypropylène homopolymère (PP-H) est largement utilisé comme matériau de réservoir dans l'industrie chimique, en particulier dans la galvanoplastie. Toutefois, étant donné qu'il est traité avec de l'acide très oxydant, de l'acide chromique, et que le PP-H présente dans ce cas une trop faible résistance chimique, l'option s'est portée sur le système du « revêtement chemisée lâche » avec un matériau de paroi interne particulièrement résistant aux produits chimiques. Sur la base de ce système, deux réservoirs polypropylène au nervurage croisé avec des profilés d'acier ont été fabriqués en SIMONA® PP-DWU dans chacun desquels une cuve PVDF de 4 mm en SIMONA® PVDF a été insérée. A des fins de protection contre la corrosion et pour le design, le renfort extérieur en acier a également été recouvert de SIMONA® PP-DWU.

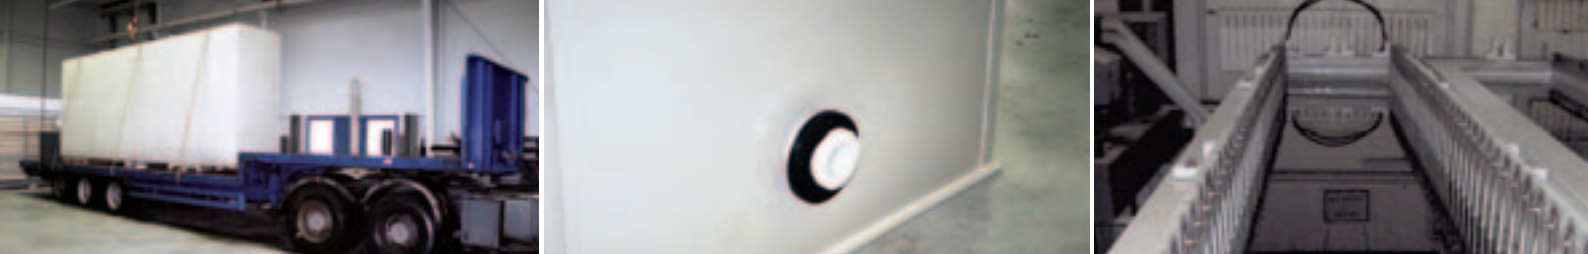
III. de gauche à droite : réservoir prêt pour le transport ; vue latérale du réservoir ; utilisation du réservoir
