SIMONA liefert Kunststofflösung für einen Trinkwasserhochbehälter

Sanierung des Trinkwasserhochbehälters Schäferköppel mit SIMONA® PE lichtblau 340 Platten, sowie Installation eines Rohrleitungssystems aus SIMONA® PE/PP-H AlphaPlus® Rohren und Formteilen

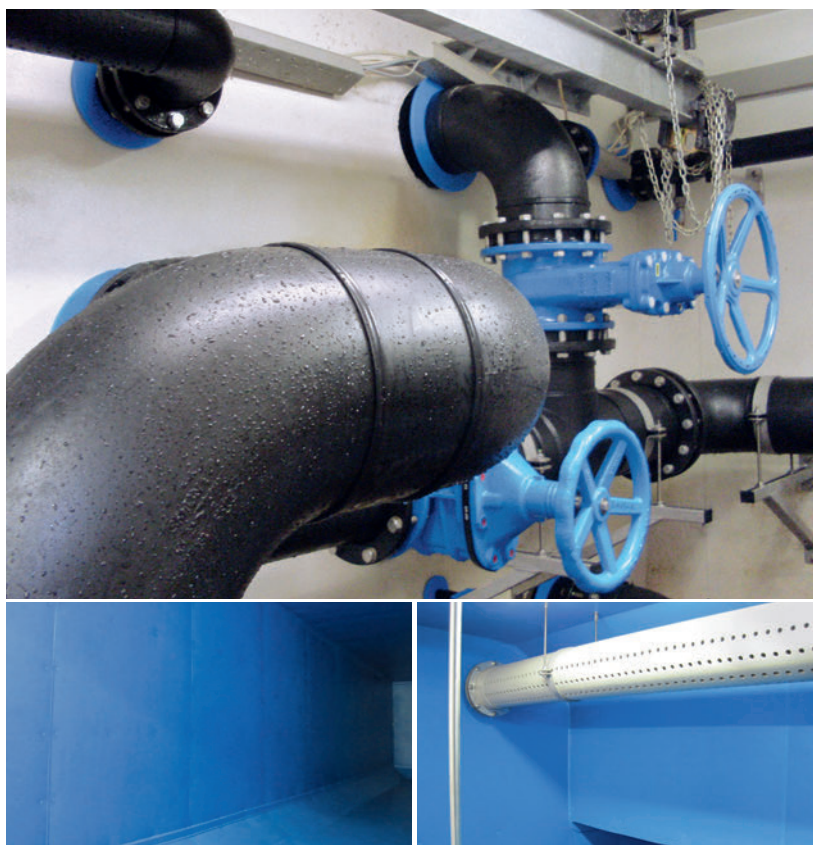
Oben: PE Verrohrung in der Vorkammer des Behälters; Unten: SIMONA® PE 340 Platten im Trinkwasserhochbehälter; Be- und Entlüftungsrohrleitung aus SIMONA® PP-H AlphaPlus®

Die zu einer Wanne dicht verschweißten Platten verhindern das Eindringen von Behälterwasser ins Mauerwerk und sorgen für die Erhaltung der Bausubstanz. Eventuell entstehendes Schwitzwasser, als auch von außen eindringendes Wasser wird über ein Kontrollrohr unterhalb des Pumpensumpfes in die Vorkammer abgeleitet. Eine Dichtigkeitsprüfung des neuen Wannensystems ist ebenfalls möglich. Die für das Dübelssystem erforderlichen Abstände zur Befestigung der 12 mm starken PE Platten sind so gewählt, dass ein möglichst vollflächiges Anliegen auf der Betonwand erreicht wird. Ein flächiges Dübelssystem trägt wesentlich zur Entlastung der Schweißnähte bei und verhindert die durch Temperaturveränderungen bedingten kritischen Zugspannungen. Die SIMONA® PE Auskleidung bietet neben einer langen Lebensdauer weitere wirtschaftliche Vorteile, wie geringere Unterhaltskosten, da eine schnelle und einfache Reinigung der PE Platten ohne Einsatz teurer Reinigungsmittel möglich ist.

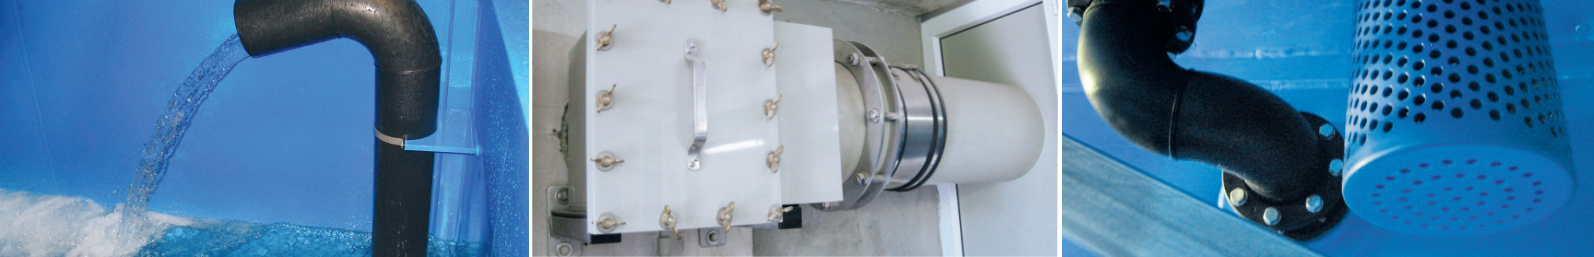
v.l.n.r.: Einlaufleitung aus PE-HD, SDR 17; Luftfiltereinheit aus dem Werkstoff PP-H; Entnahmesieher und SIMONA® PE Formteile
