Außenwhirlpool aus SIMONA® PP-C-UV Hohlkammerplatten

Das Projekt auf einen Blick

Außenwhirlpool
L x B x H = 7,60 x 3,20 x 1,35 m

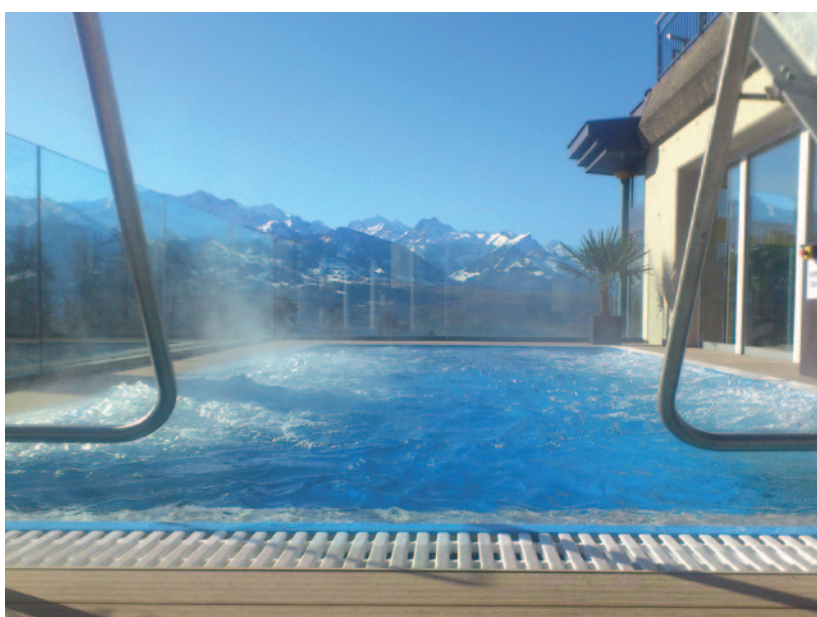
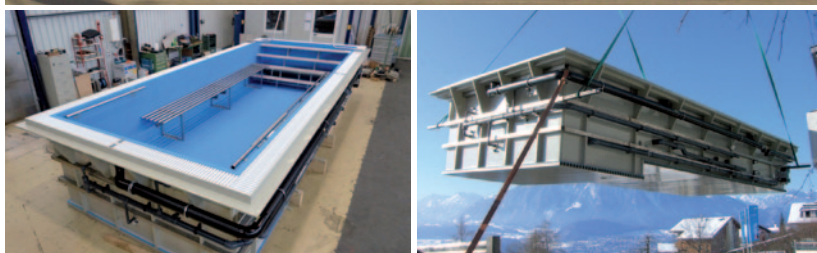
Oben: Außenwhirlpool in Betrieb; unten links: Bau und Fertigstellung bei der Allplast AG; unten rechts: Transport per Kranlastwagen

Der schweizerische Kunststoffverarbeiter Allplast AG baute einen Außenwhirlpool für das Solbadhotel im Berner Oberländer Tourismusort Sigriswil, Schweiz. Das Becken wurde inklusive Einbauten und Verrohrung in der Produktionshalle der Allplast AG aus SIMONA® PP-C-UV Hohlkammerplatten hergestellt. Mit einem Kranlastwagen wurde das Becken als Komplettbauteil an seinen Bestimmungsort transportiert und eingesetzt.

Die SIMONA® Hohlkammerplatten aus PP-C-UV mit genarbter, rutschhemmender Oberfläche, konnten die hohen Anforderungen erfüllen. Der abgesetzte Boden des Beckens steht auf einem Betonfundament, wodurch keine zusätzliche Verstärkung der Hohlkammerplatten erforderlich war. Die Wände sind statisch freitragend, da Versorgungsleitungen sowie mechanische und elektrische Komponenten unter den begehbaren Holzrosten zugänglich sein müssen. Eine weitere Herausforderung war es, die zahlreichen Massagedüsen, Beleuchtungspots und Armaturen zu integrieren, ohne die statischen Eigenschaften der Hohlkammerplatten zu beeinträchtigen. Besonders anspruchsvoll war die Ausführung der von den Badegästen begehbaren Überlaufrinne, welche im Niveau über die gesamte Fläche nur eine Toleranz von weniger als 2 mm aufweisen sollte. Diese Vorgabe konnte durch formgenaue, mit Edelstahlrohr verstärkte vertikale Aufleger aus SIMONA® PP-DWU AlphaPlus®, erreicht werden. Die Aufleger, welche ebenso an den Außenwänden angeschweißt wurden, sorgen dadurch für eine gleichzeitige Versteifung der Beckenwände. Aufgrund der hohen Steifigkeit und des erstaunlich geringen Gewichts, verlief der Transport und das Einbringen des Beckens reibungslos.

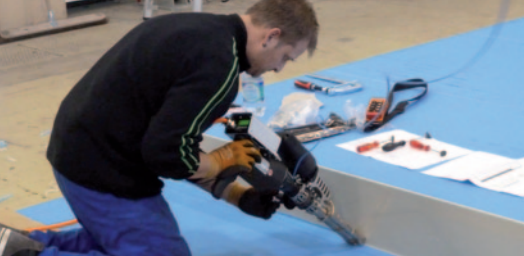
v.l.n.r.: Verarbeitung des abgesetzten Bodens; Befestigung der Seitenwände; Einbau der Düsen, Spots und Armaturen
